雨花台区绕城公路以南、荷影路以西地块  
(铁心桥剩余地块) 土壤污染状况  
调查报告

建设单位：南京市土地储备中心

报告编制单位：江苏润环环境科技有限公司

二〇二三年十一月

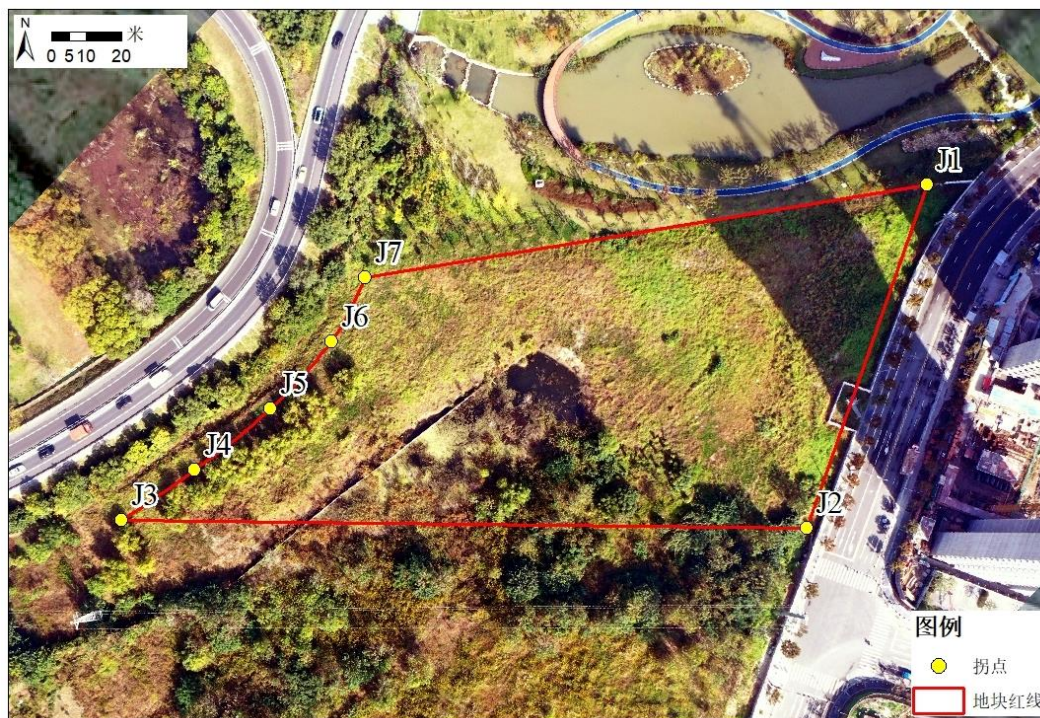
图 1.1-2 调查地块边界示意图（航拍时间：2023 年 10 月）

根据业主单位提供的地块资料，调查地块面积约 1.35 公顷。地块边界及拐点如图 1.1-2 所示，拐点坐标如表 1.1-1 所示，拐点坐标系为 CGCS2000 国家大地坐标系。根据业主单位提供的 CAD 文件，读取拐点的南京地方坐标见图 1.1-3。

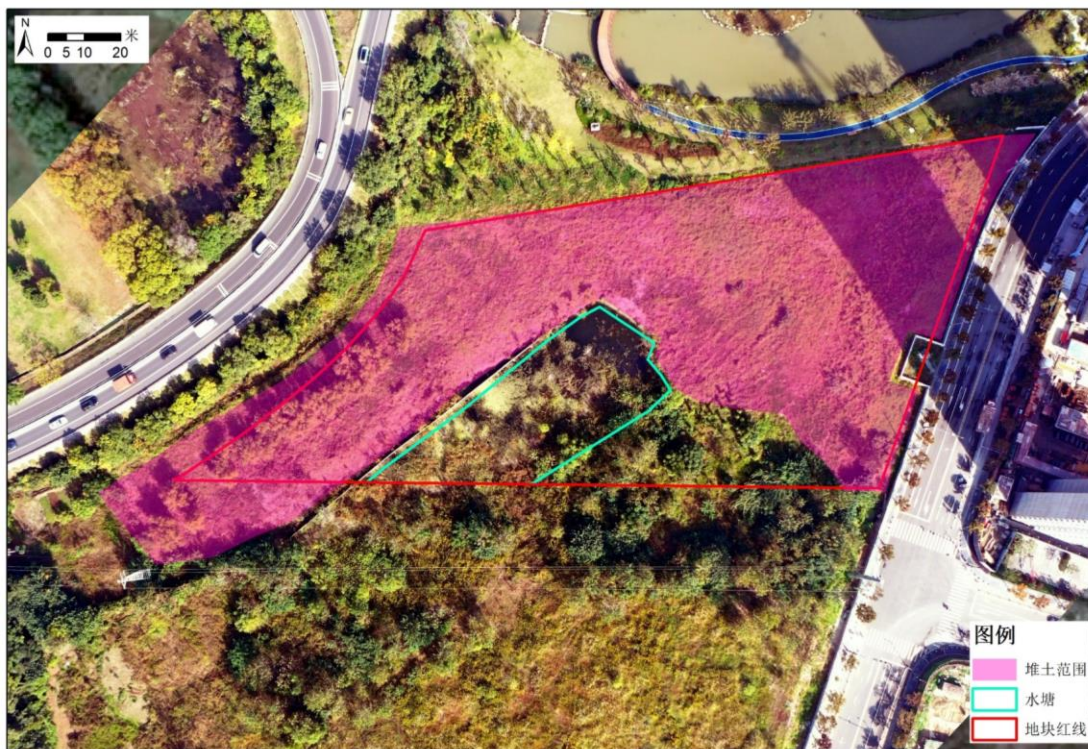
图 1.1-4 调查地块现状图（航拍时间：2023 年 10 月）

调查地块现为闲置空地，地块内存在积水，积水西侧存在砖砌围墙，地块内其它区域无构筑物。本地块地势整体较周边高，具体为北侧高南侧低、东侧高西侧低。调查地块现状见图 1.1-4 和图 1.1-5。
